クールアイランド舗装に関する計測・解析業務 報 告 書

平成21年10月

東濃地域温暖化対策協議会

株式会社ウェザーテック

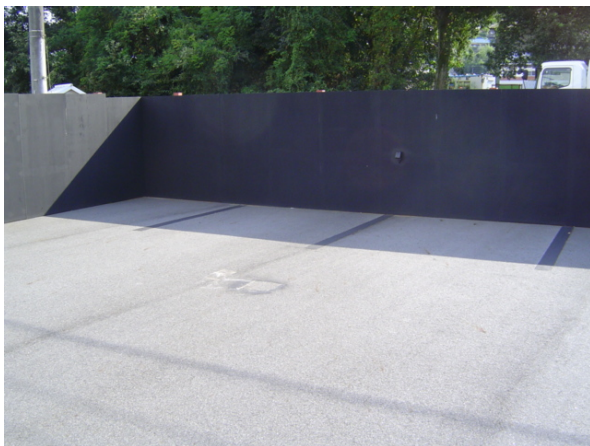
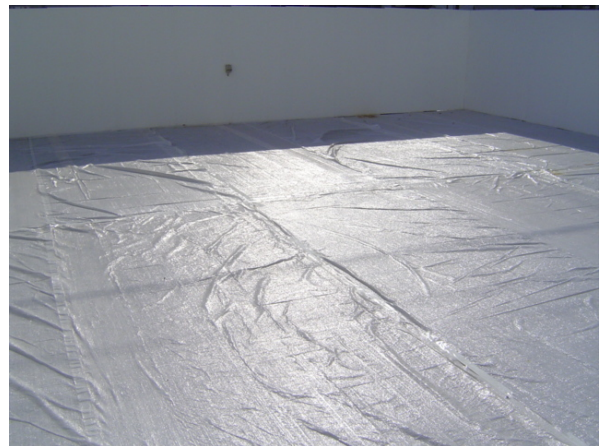
図 2.2-1 観測機器の設置状況 (計測業務①)

観測項目は、各舗装の地表面温度・舗装上部10cmの気温・舗装上部50cmの気温と観測場所の一般気象として気温(地上高約1.5m)及び全天日射量で、図2.2-1に観測機器の設置状況を示す。

黒色舗装

白色舗装

また、観測機器の詳細は表2.2-1に示すとおりで、T型熱電対式温度計の記録にはGL200(グラフテック(株)製)、全天日射量の記録には電圧ロガー(日置電機(株)製)を使用した。

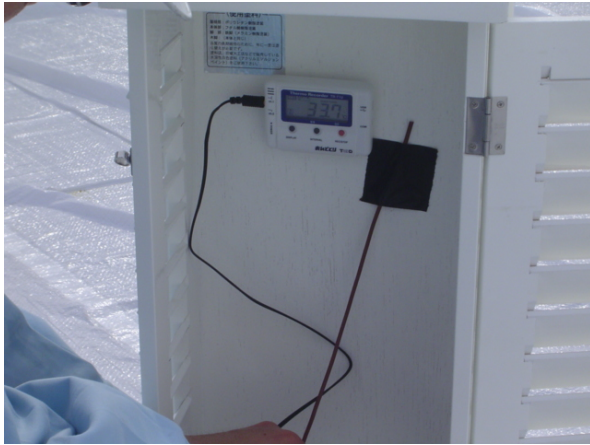
条件A (熱電対・サーミスタ式)

舗装上部 10cm、舗装上部 50cm、及び地上高 1.5mの気温観測は、当初、全てのセンサーを百葉箱内に設置したが、白色舗装では反射光による影響が発生している状況が確認できたため、T型熱電対式温度計とサーミスタ式温度計で表 2.3-1に示すとおり観測条件を2度変更し、最適な計測方法の検討を行った。

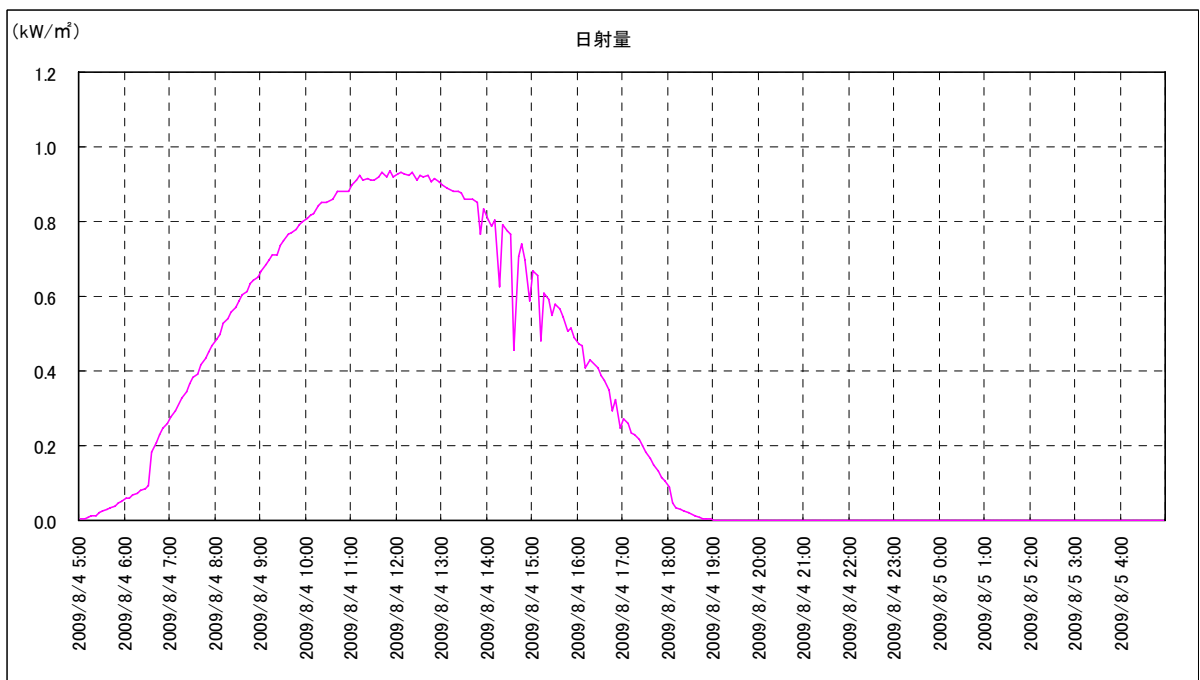
図 3.2-5 地表面温度・気温と日射量の日変化（平成 21 年 8 月 4 日 5 時～8 月 5 日 5 時）

※ Temp は地上高 1.5m の気温

※※ B は黒色舗装、W は白色舗装、0 は地表面、10 は地上高 10cm、50 は地上高 50cm

観測期間中で日照時間が11時間を超えた平成21年8月4日、平成21年8月17日、平成21年8月24日と、表2.3-1に示す期間③で日照時間が最も長かった平成21年8月30日における地表面温度・気温と日射量の観測結果は、図3.2-5～図3.2-8に示すとおりである。

式 (1) にしたがって、全天日射量は、図 3.2-5～図 3.2-8 で示されるような、太陽高度が最も高くなる 12 時頃をピークとした余弦曲線を描く。

図 3.2-5～図 3.2-8において、低反射率である黒色舗装と高反射率である白色舗装の地表面温度を比較すると、黒色舗装が白色舗装よりも高く、昼間で最大約 12℃、夜間でも 3～4℃の気温差が生じている。

次に、黒色舗装と白色舗装の地上高 10cm の気温を比較すると、昼間は気温差がほとんど見られないが、夜間は黒色舗装が白色舗装よりも高く、平均で約 4℃、最大では 5.4℃の気温差が生じた。

一方、黒色舗装と白色舗装の地上高 50cm の気温を比較すると、夜間は上部 10cm と同様に黒色舗装が白色舗装よりも高く、平均で約 2℃、最大で 3.4℃の気温差があったが、昼間は表 2.3-1 に示す観測条件によって気温差に違いがあり、条件 A と条件 B では白色舗装が黒色舗装よりも 1～2℃高くなった一方で、条件 C では気温差がほとんど見られなかった。

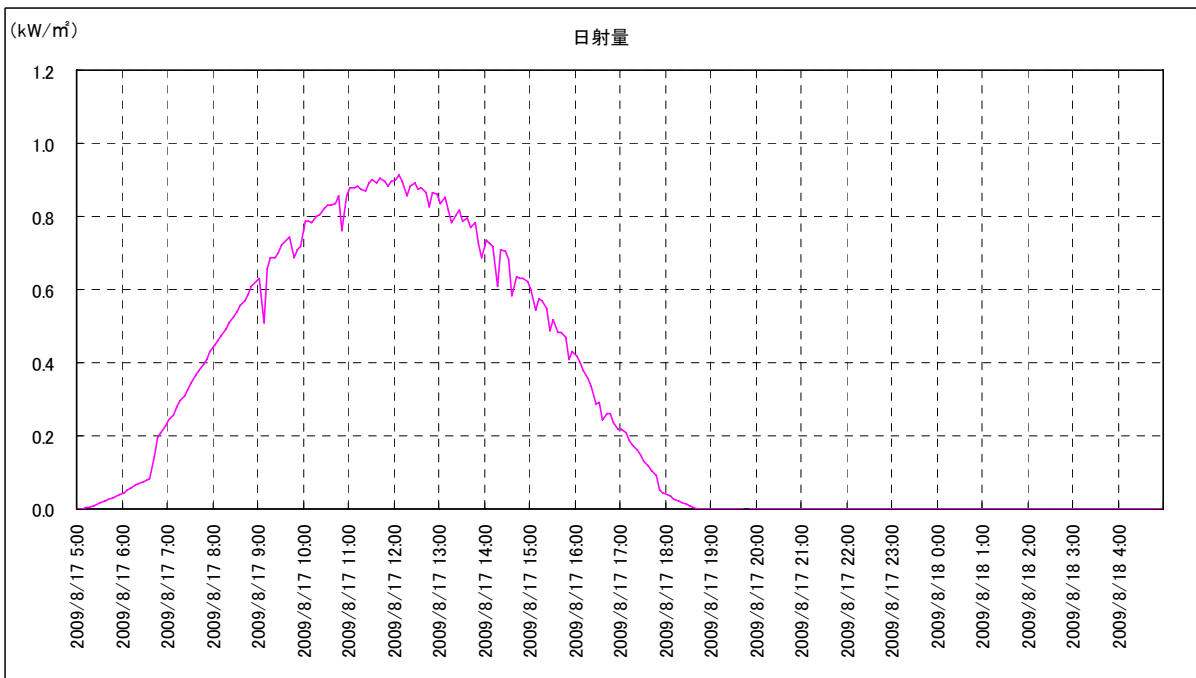
図 3.2-6 地表面温度・気温と日射量の日変化（平成 21 年 8 月 17 日 5 時～8 月 18 日 5 時）

※ Temp は地上高 1.5m の気温

※※ B は黒色舗装、W は白色舗装、0 は地表面、10 は地上高 10cm、50 は地上高 50cm

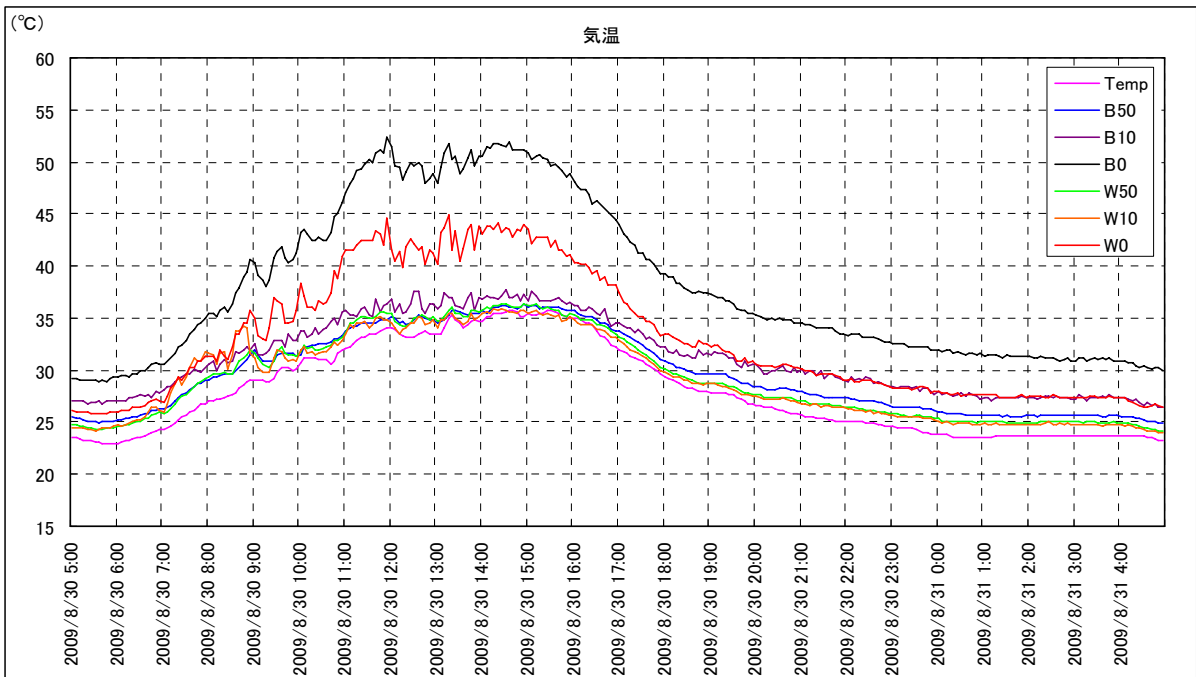
図 3.2-8 地表面温度・気温と日射量の日変化（平成 21 年 8 月 30 日 5 時～8 月 31 日 5 時）

※ Temp は地上高 1.5m の気温

※※ B は黒色舗装、W は白色舗装、0 は地表面、10 は地上高 10cm、50 は地上高 50cm

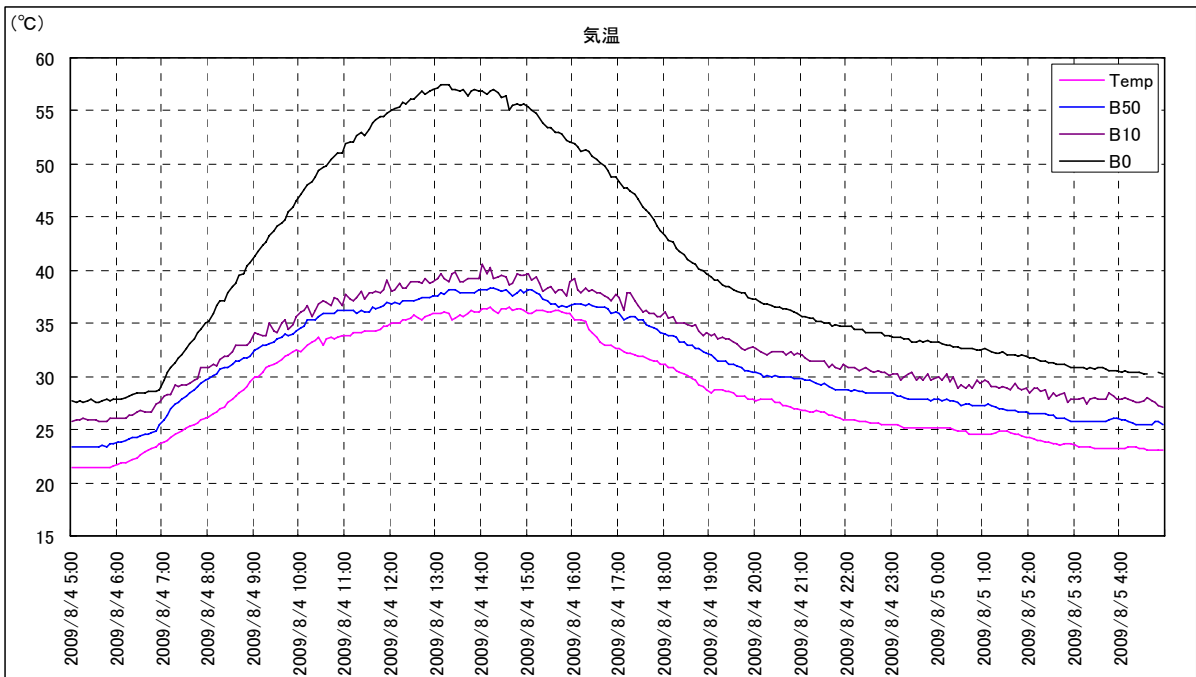
図 3.2-9 地表面温度と気温の日変化（平成 21 年 8 月 4 日 5 時～8 月 5 日 5 時）

※ Temp は地上高 1.5m の気温

※※ B は黒色舗装、W は白色舗装、0 は地表面、10 は地上高 10cm、50 は地上高 50cm

図 3.2-9～図 3.2-12は、図 3.2-5～図 3.2-8に対応する日の地表面温度と気温の日変化を、同じ反射率の舗装に着目してグラフにしたものである。

黒色舗装では、観測条件の変更によって気温の推移に変化は見られず、昼夜ともに地表面温度→地上高 10cm→地上高 50cm の順に温度が低下する。地表面温度と地上高 10cm の気温差は、昼間に大きく、日射量のピークから約 1 時間後の 13 時頃に最大となり、良く晴れた日にはその気温差が 18～19℃となる。また、夜間における地表面温度と地上高 10cm の気温差は 2～4℃とほぼ一定である。次に、地上高 10cm と地上高 50cm の気温差は、昼間は小さく 1℃程度であるが、夜間は 2～3℃となる。

白色舗装では、観測条件の変更によって昼間の気温推移に変化が見られ、条件 A と条件 B では地表面温度→地上高 50cm→地上高 10cm の順に温度が低下するが、条件 C では地上高 10cm と地上高 50cm の気温差がほとんど見られなくなった。一方、夜間は観測条件の変更による気温推移にほとんど変化は見られず、地表面温度と地上高 10cm 及び地上高 50cm の気温差は 2～4℃で、地上高 10cm と地上高 50cm の気温差はほとんど見られなかった。地表面温度と地上高 10cm の気温差は、黒色舗装と同様に、13 時頃に最大となり、約 9℃となった。また、夜間における地表面温度と地上高 10cm の気温差は前述のとおり 2～4℃であった。次に、地上高 10cm と地上高 50cm の気温差は、条件 A と条件 B では昼間は 1℃程度であったのに対し、条件 C では前述のとおり気温差がほとんど見られず、夜間も有意な気温差は無かった。

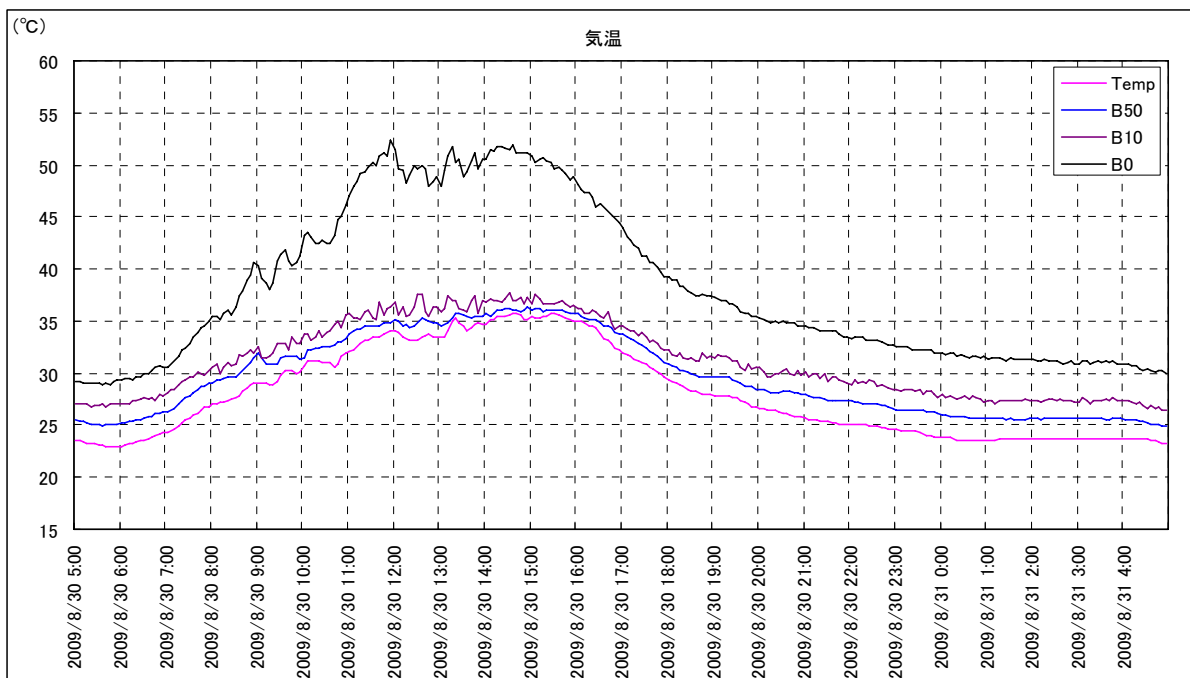
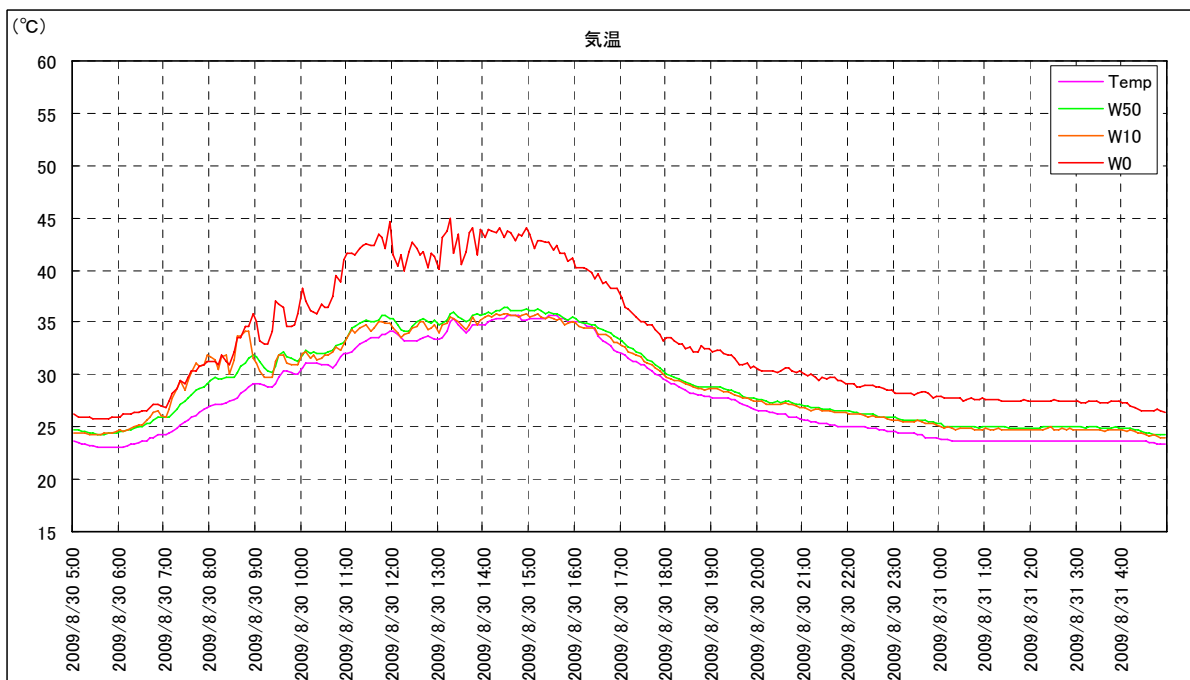
図 3.2-12 地表面温度と気温の日変化（平成 21 年 8 月 30 日 5 時～8 月 31 日 5 時）

※ Temp は地上高 1.5m の気温

※※ B は黒色舗装、W は白色舗装、0 は地表面、10 は地上高 10cm、50 は地上高 50cm
